RELATÓRIO DE SITUAÇÃO DE EMERGÊNCIA

RGE

Município: São Luiz Gonzaga

Período: 15 a 17/06/2024

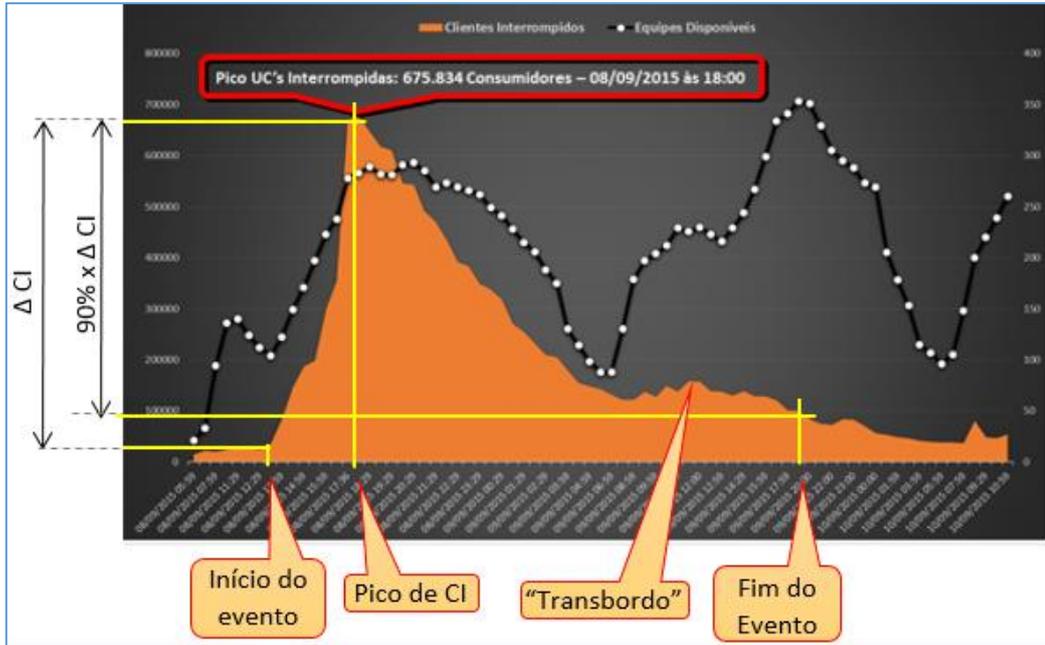
Para identificação do fim do Evento foi utilizado o critério matemático de restabelecimento do fornecimento de energia a 90% dos clientes interrompidos (CI) entre o início do Evento e o máximo de CI. Entende-se que este critério matemático corrobora o transbordo de ocorrências causadas pelo

deslocamento no tempo do Evento Meteorológico. Segue abaixo gráfico que exemplifica o critério utilizado para determinar o fim do Evento Meteorológico.

Gráfico 1 – Exemplo de identificação da faixa considerada para classificação de ocorrências num Evento Climático

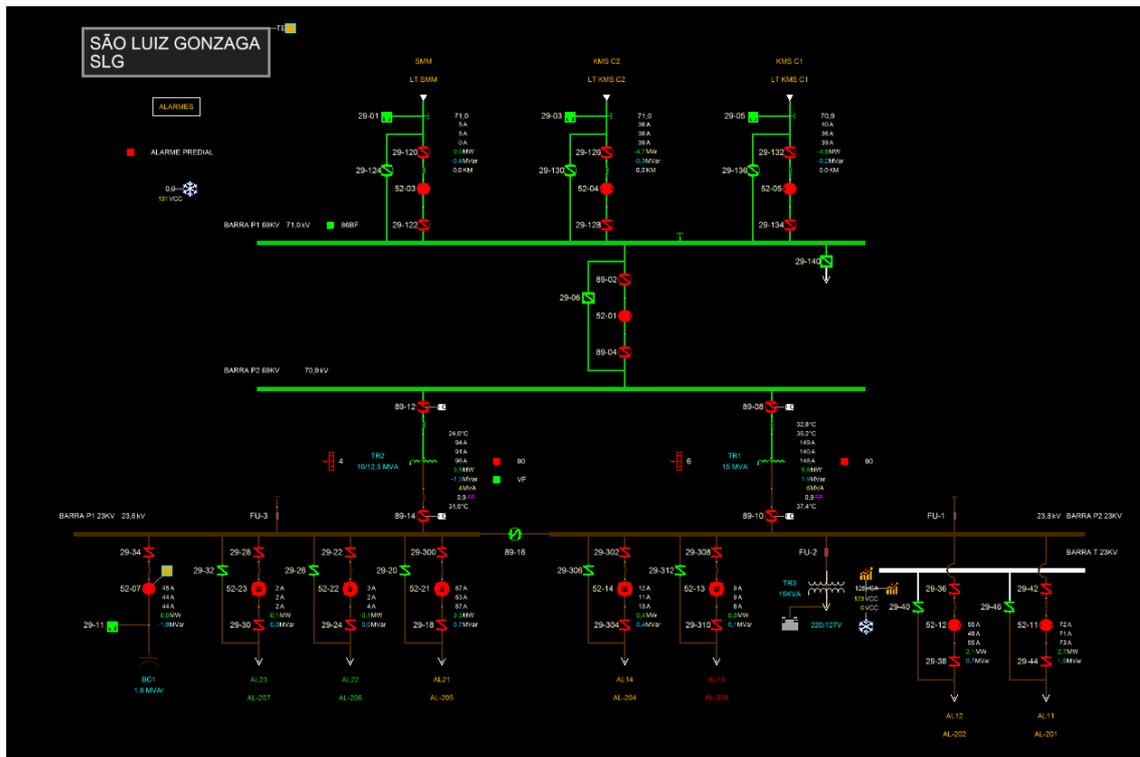
Os mapas a seguir identificam geograficamente a área do município de São Luiz Gonzaga e os unifilares geométricos evidenciam as configurações dos alimentadores (rede primária de distribuição de energia) partindo das subestações afetadas.

Figura 2 – Diagrama Unifilar da Subestação São Luiz Gonzaga
