RELATÓRIO DE SITUAÇÃO DE EMERGÊNCIA

RGE

ID 413

Período 15/12/2024

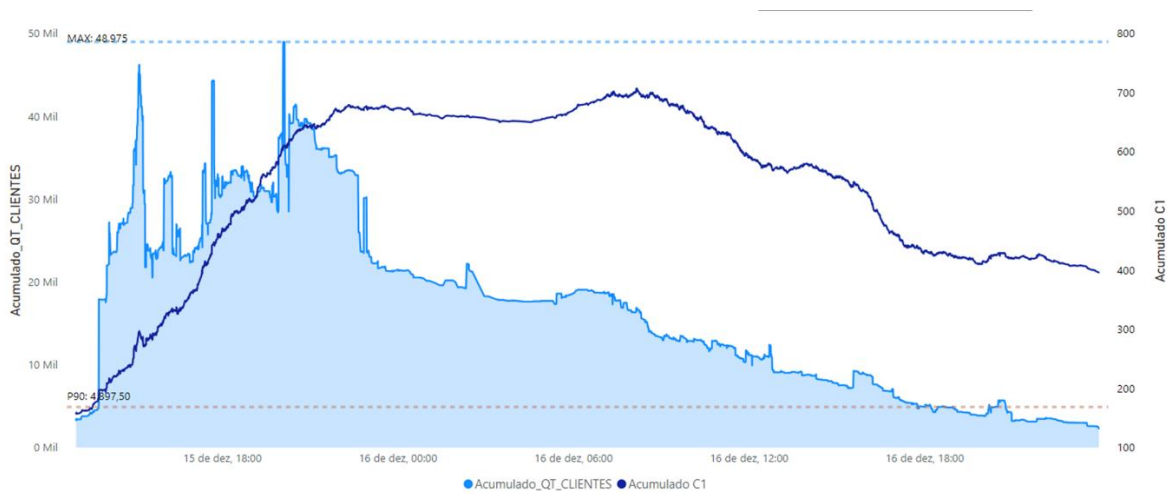
Gráfico 8 – Critério para determinar Início e Fim do Evento Meteorológico 15 a 16/12

Para mensurar o período real de impacto dos eventos meteorológicos foram contabilizados os clientes interrompidos em intervalos de 5 minutos. Destaca-se que para identificar o fim do Evento foi utilizado o critério matemático de restabelecimento de 90% dos clientes interrompidos entre o início e o pico. Entende-se que este critério matemático corrobora o transbordo de ocorrências causadas pelo deslocamento do Evento Meteorológico.

O gráfico a seguir exemplifica o critério utilizado para determinar o início e fim do Evento Meteorológico, o qual considera o período em que a RGE realmente foi impactada pelo evento. As colunas que informam “Início e Fim” identificam o início e o fim do evento considerado pela RGE para delimitação do evento considerando o volume de clientes interrompidos.

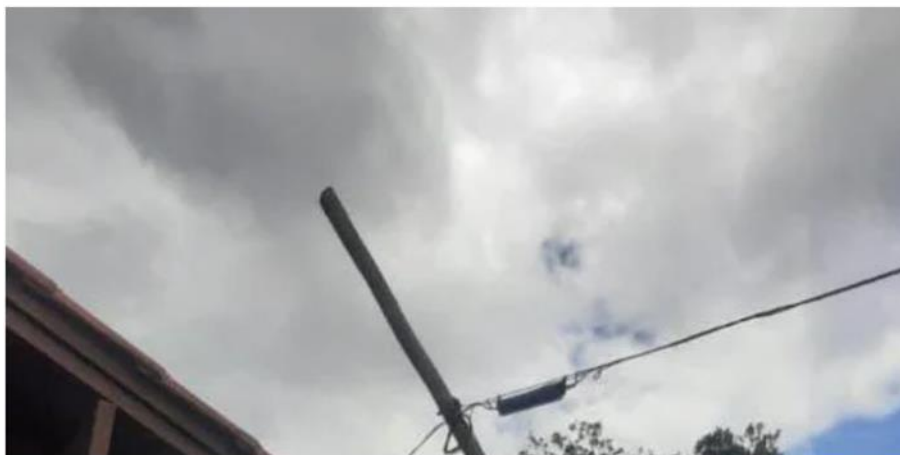
Figura 14- Evidência de Mídia. Fonte: Correio do Povo

Defesa Civil de Taquara registrou estragos na rede elétrica e queda de um poste | Foto: Alessandro Santos / Defesa Civil de Taquara / CP
