RELATÓRIO DE SITUAÇÃO DE EMERGÊNCIA

RGE

ID 413

Evento: Ciclone Subtropical

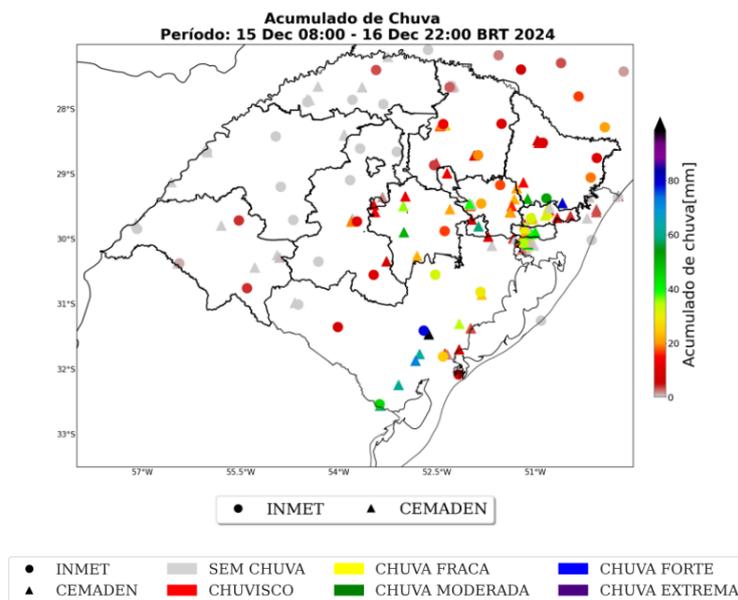
Figura 3 - Imagem do acúmulo total de chuva 15 e 16 de dezembro

Os acumulados de chuva alcançaram 81 mm no município de São Francisco de Paula, localizado na regional Serra. Tal valor corresponde a aproximadamente a 50% da média climatológica de chuva para a região em todo o mês de dezembro.

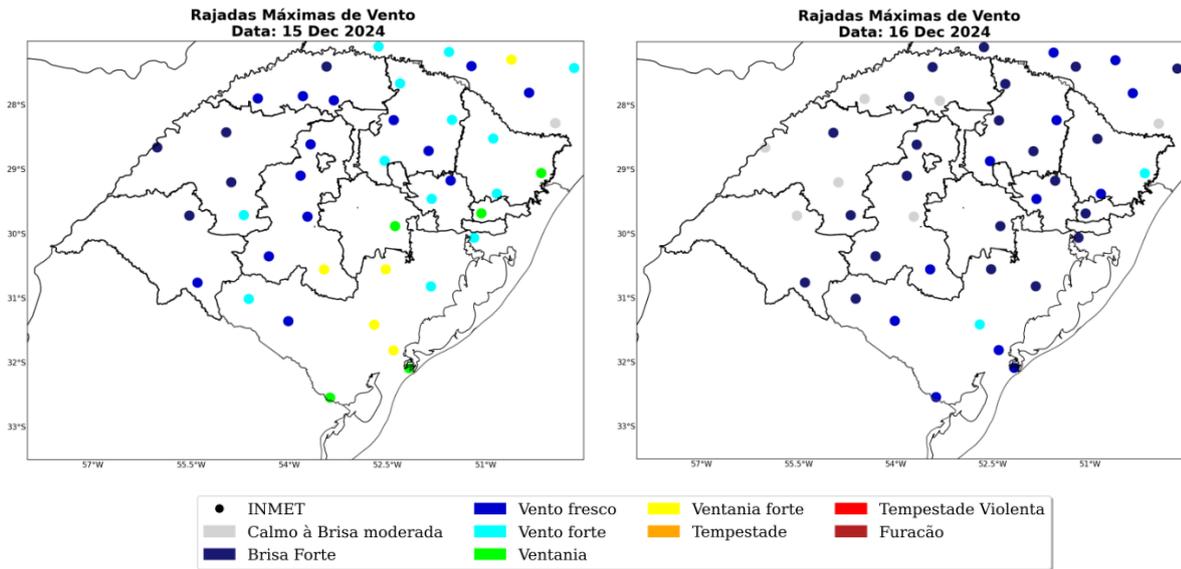
Figura 4 - Imagem das rajadas de vento do dia 15 e 16 de dezembro

As máximas rajadas de vento foram classificadas como intensidade de ventania forte, chegando a 83 km/h no município de Caçapava do Sul, localizado na regional Central. Ventos com essa intensidade têm potencial para provocar danos em árvores e em pequenas construções.

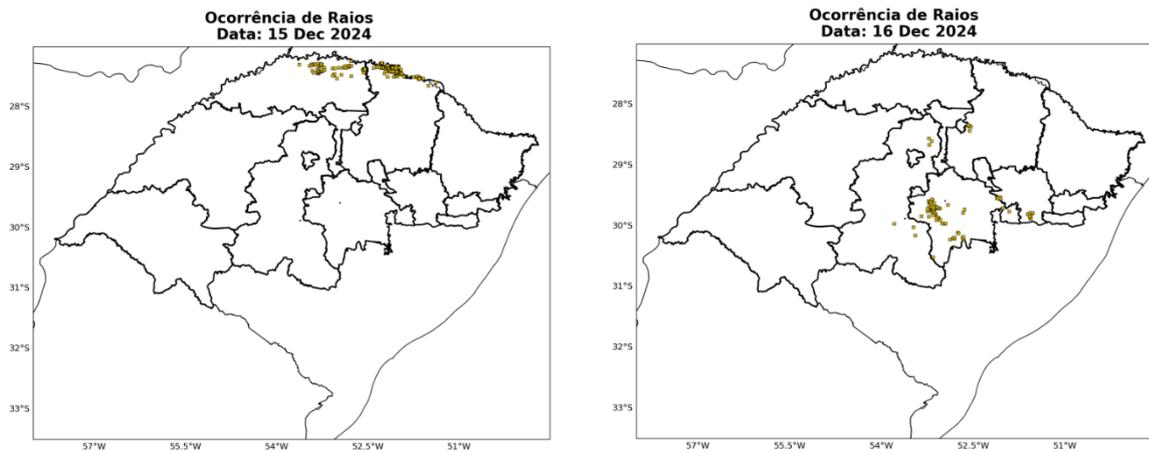
Figura 5 - Imagem densidade total de raios de 15 a 16 de dezembro

Houve registro pontual de raios nas regionais Planalto, Norte, Vale do Rio Pardo, Vale do Taquari e Central. Destaca-se a regional Planalto com 110 registros de raios.

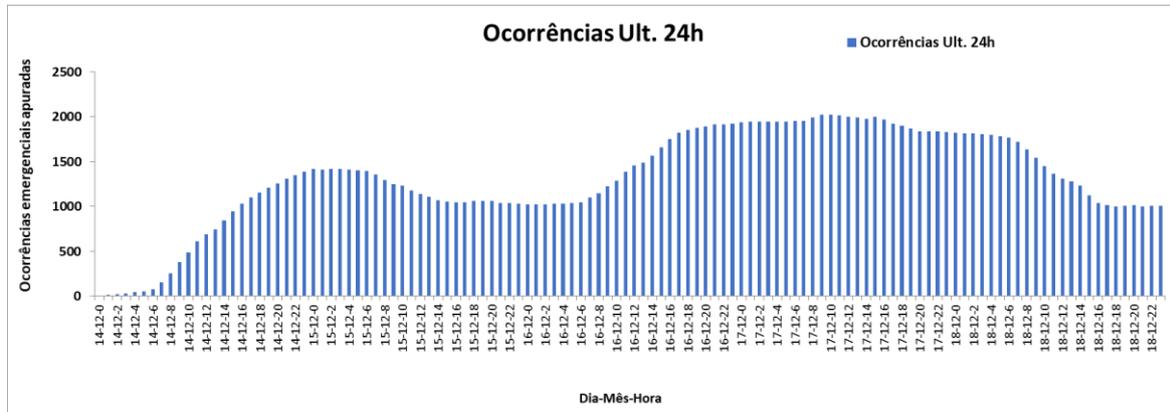
Gráfico 1 – Ingresso de Ocorrências

No dia 17 de dezembro de 2024, foi constatado o pico de **2 mil ocorrências emergenciais** na área de concessão. O Gráfico abaixo mostra o ingresso de ocorrências, acumuladas nas últimas 24h, registrado no período.

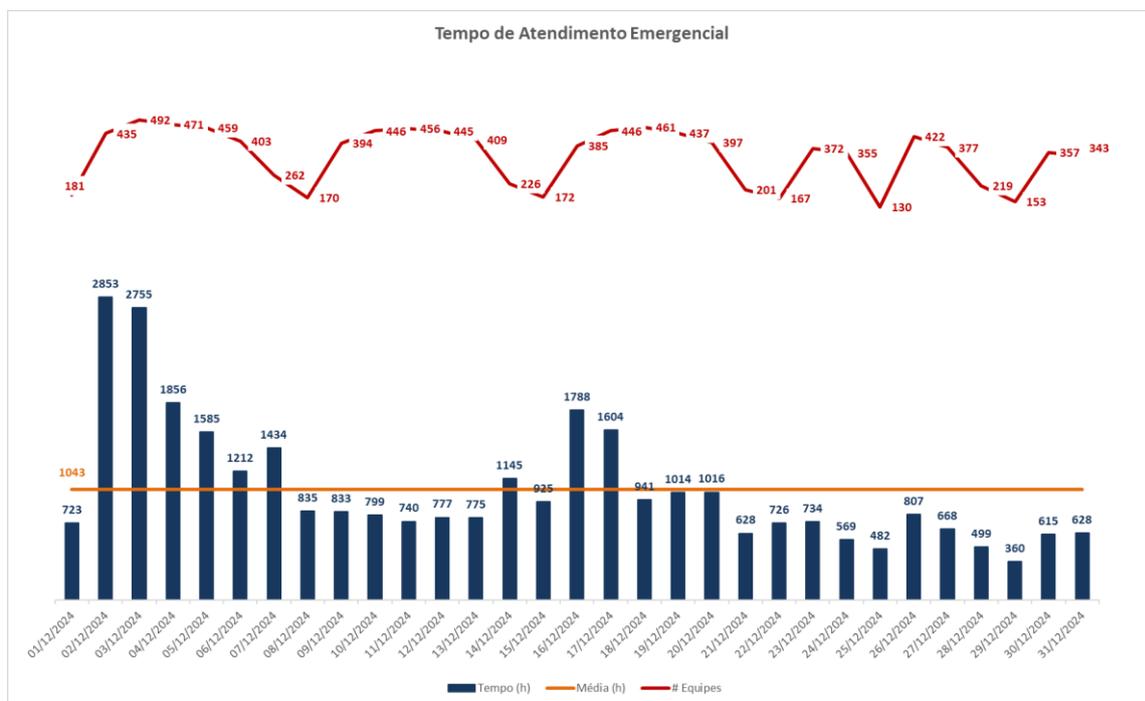
Gráfico 2 – Tempo em atividades emergenciais pela Disponibilidade de Equipes – dezembro/24

No gráfico abaixo, pode ser verificado que a quantidade de equipes disponíveis durante o mês de dezembro possui um comportamento constante (linha em vermelho “# Equipes”), em que durante a semana tem-se mais equipes do que aos finais de semana, pois os processos de natureza comerciais são reduzidos. Durante o mês de dezembro tivemos dois períodos de Situação de Emergência, sendo que o período de 15 a 16/12 não afetou todas as regiões da área de concessão, portanto no gráfico abaixo temos apenas a quantidade de equipes disponíveis nas áreas afetadas pelo evento climático. Observa-se que no dia 16/12 o volume de horas na emergência foi de 171% comparado a média de horas mês.

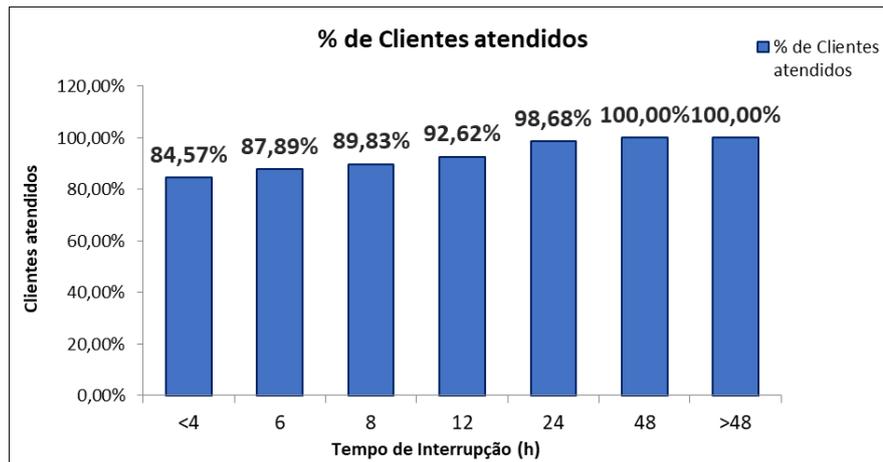
Gráfico 4 – % de reestabelecimento

O gráfico a seguir demonstra o compromisso descrito anteriormente ilustrando que, 84% dos consumidores que tiveram início de interrupção foram reestabelecidos em até 4 horas:

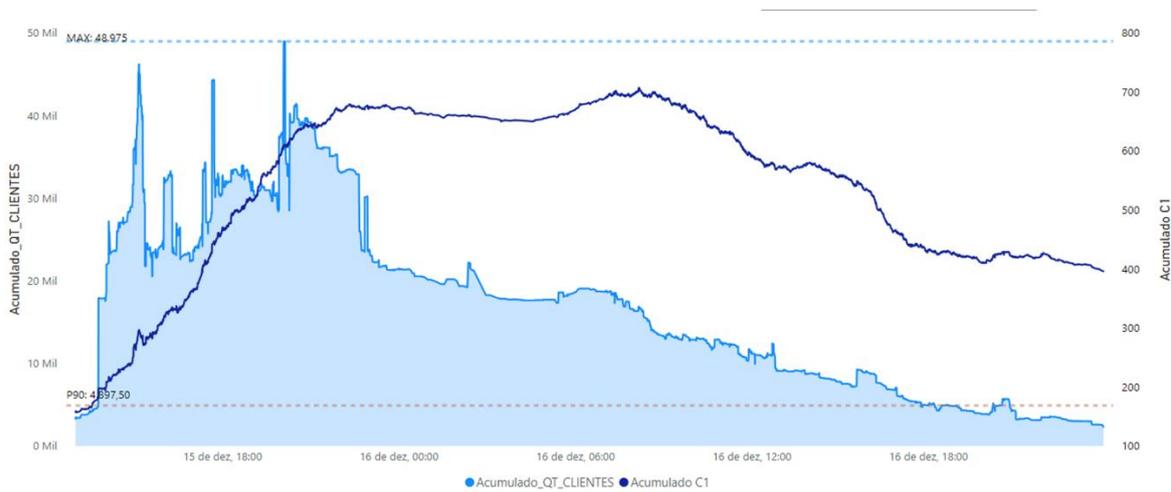
Gráfico 8 – Critério para determinar Início e Fim do Evento Meteorológico 15 a 16/12

Para mensurar o período real de impacto dos eventos meteorológicos foram contabilizados os clientes interrompidos em intervalos de 5 minutos. Destaca-se que para identificar o fim do Evento foi utilizado o critério matemático de restabelecimento de 90% dos clientes interrompidos entre o início e o pico. Entende-se que este critério matemático corrobora o transbordo de ocorrências causadas pelo deslocamento do Evento Meteorológico.

O gráfico a seguir exemplifica o critério utilizado para determinar o início e fim do Evento Meteorológico, o qual considera o período em que a RGE realmente foi impactada pelo evento. As colunas que informam “Início e Fim” identificam o início e o fim do evento considerado pela RGE para delimitação do evento considerando o volume de clientes interrompidos.

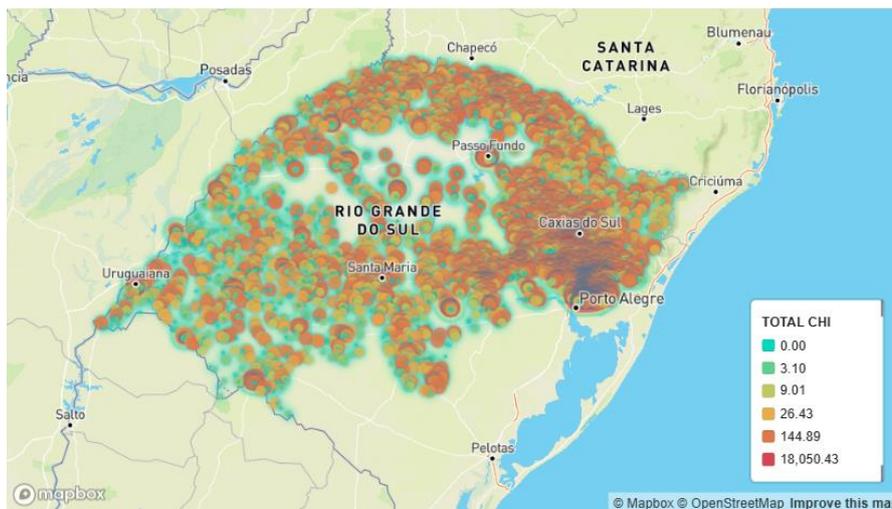
Figura 10 - Mapa do total de CHI expurgado por região na RGE

O volume de CHI emergencial com origem causal **ÁRVORE OU VEGETAÇÃO, VENTO, EROSIÃO, INUNDAÇÃO e DESCARGA ATMOSFÉRICA**, contabilizou **584.324** no período considerado para o Evento, ultrapassando o valor de referência previsto no Módulo 1 do PRODIST para a área de Concessão da RGE. A seguir é possível observar no mapa de calor o total de CHI e CI expurgado por região na RGE.

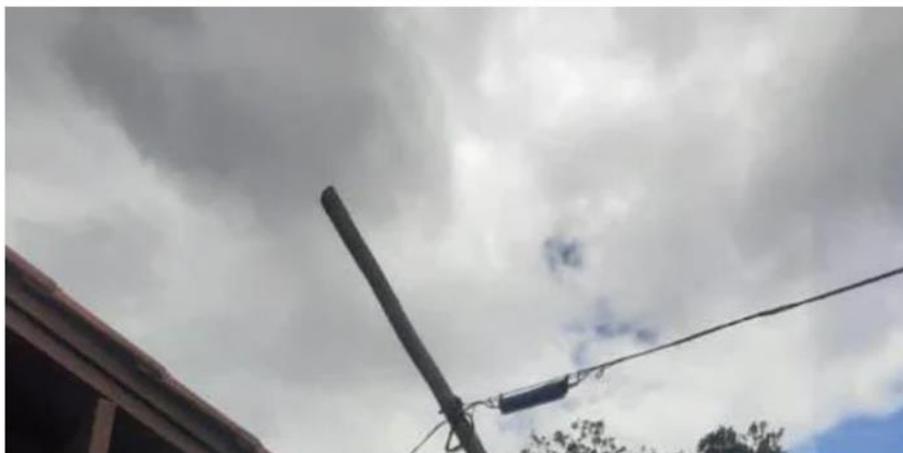
Defesa Civil de Taquara registrou estragos na rede elétrica e queda de um poste | Foto: Alessandro Santos / Defesa Civil de Taquara / CP

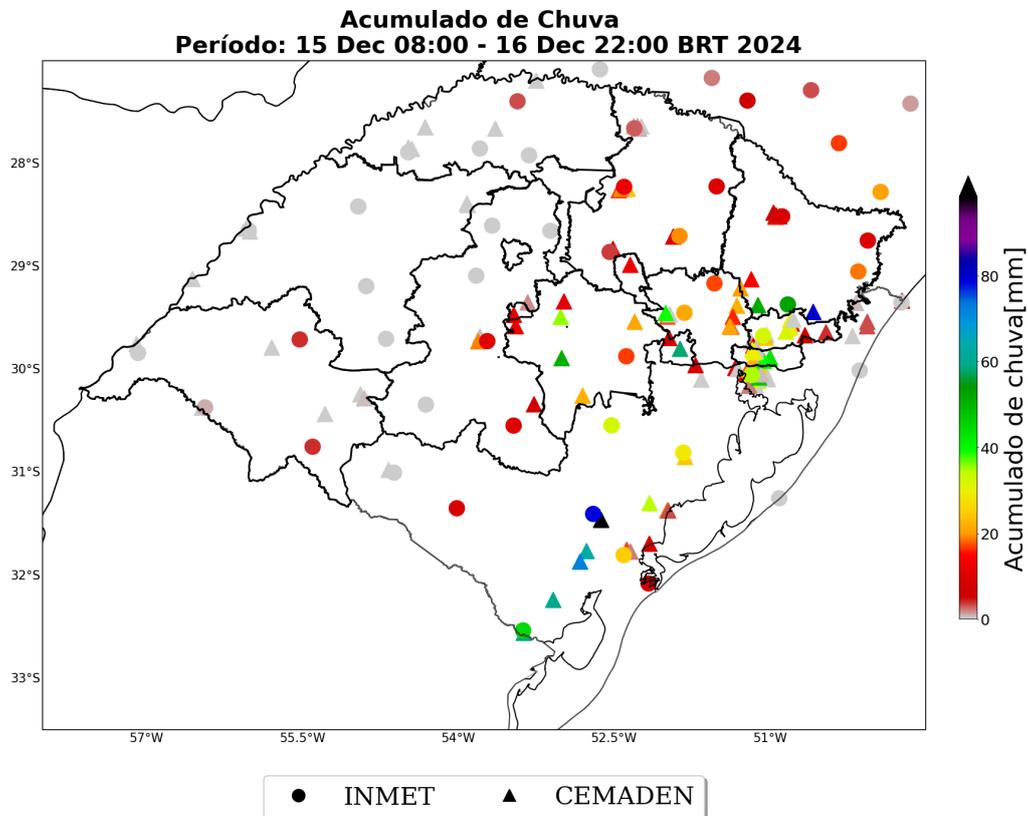
Figura 6: Acumulado total de precipitação sobre a área de concessão da RGE-RS para todo o período de 15 a 16 de dezembro de 2024 baseado nas estações meteorológicas do INMET e CEMADEN.

A Tabela 1 mostra os maiores acumulados de chuva no período de 15 a 16 de dezembro de 2024 sobre a área de concessão da RGE-RS. O maior acumulado de chuva ocorreu no município de São Francisco de Paula, localizado na regional Serra, atingindo 81 mm.

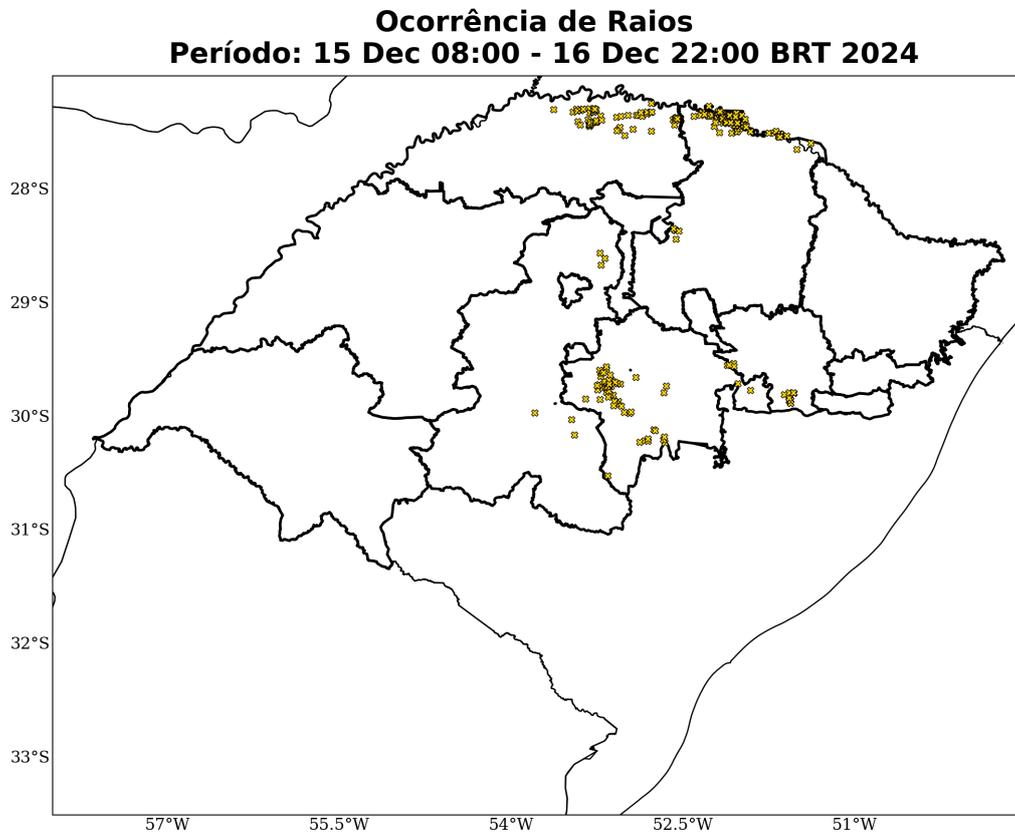
Figura 9: Densidade total de descargas atmosféricas nuvem-solo detectadas pelo sistema Earth Networks para o período do evento sobre a área de concessão da RGE-RS.

A Tabela 2 apresenta os totais de raios para todo o período do evento para cada regional da RGE-RS. Houve registro pontual de raios nas regionais Planalto, Norte, Vale do Rio Pardo, Vale do Taquari e Central. A regional Planalto foi a que apresentou o maior número de descargas elétricas, atingindo valores iguais a 110 registros.
